草止境界ブロック

除草作業等の維持管理費の大幅削減!

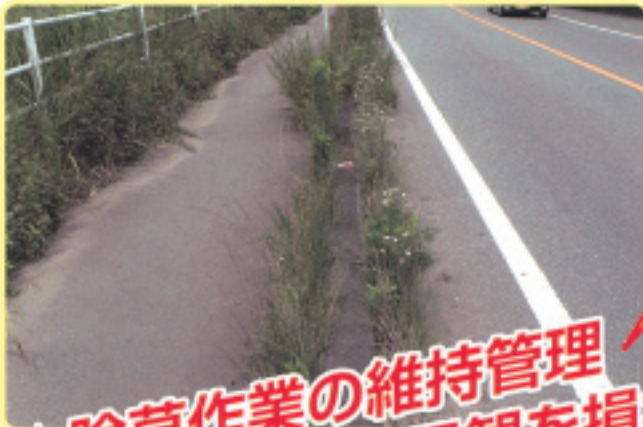
従来品の現状

- ★除草作業の維持管理
- ★町の景観を損ねる
- ★歩道幅が狭い

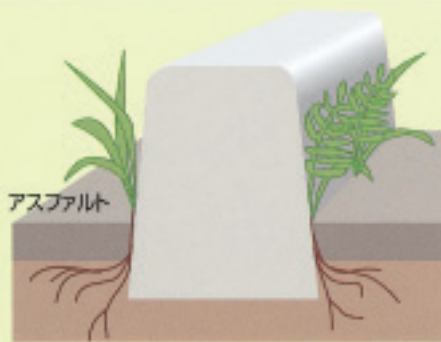
〈従来品〉

境界ブロックと歩道側舗装部分に隙間ができ、雑草の種子が入り繁殖していました。

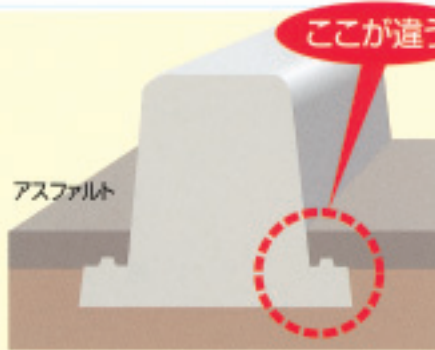
〈新製品〉

防草型境界ブロックは、ブロックと歩道側舗装部分との噛み合わせにより隙間ができにくい形状のため、雑草の繁殖を防ぎます。
